基于 LT-1 卫星的山地丘陵地质灾害隐患识别

——以江西省萍乡市为例

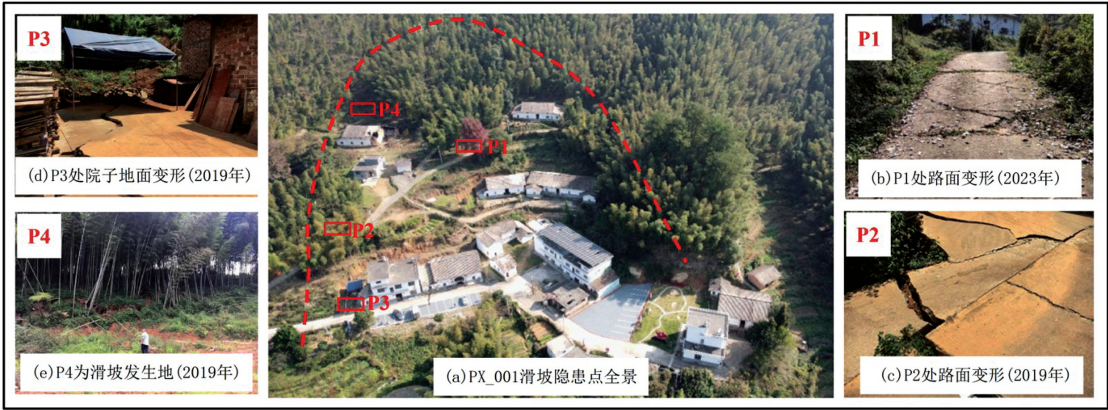
图 4 PX_001 滑坡隐患点形变迹象

野外实地核查表明(图 4),滑坡平面整体呈不规则形状,滑坡体前缘位于坡脚公路处路堤,后缘边界以张拉裂缝为界,边缘以剪切裂缝为界,滑坡体目前未剪出,变形迹象明显,坡面形态呈阶状,滑带呈折线形,剪出方位为 309°;滑坡体主要组成为粉质黏土,平均厚约 6 m,滑坡体约 16.65 万 m³,为一处中型推移式滑坡隐患体。滑坡体坡面见间断季节性地表径流流经,岩土较潮湿,坡面发育有拉张及剪切裂缝,具有一定贯通性,其上建筑物及道路有较明显的变形迹象。后缘数条裂缝发育,后缘壁上较为明显变形迹象,滑坡活动等级高,发展趋势不稳定。在

连续强降雨天气诱发因素下可能发生滑坡地质灾害,滑体一旦整体剪出,直接冲毁受威胁房屋及公路(水泥混凝土路面),承灾体易损性高,威胁滑坡前后缘及坡体上 3 户 6 栋 7 人,风险程度中等。该隐患点已安装 GNSS 监测站、裂缝计、雨量计等多种监测预警设备,并组织人员开展巡查。

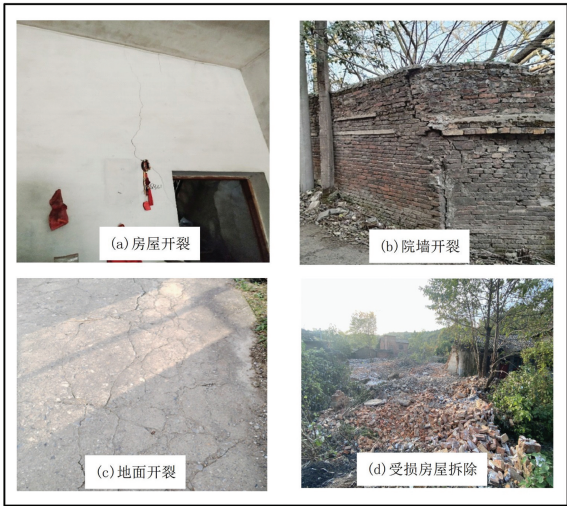
图 6 PX_002 地面沉降隐患点形变迹象

该地面沉降由矿山开采引发,沉降类型为采空沉降。由于矿区是多煤层开采,即煤层从浅部开采到深部,从上一层开采到下一层,造成老采区频繁活化,致使附近自 20 世纪 70 年代以来居民房屋陆续出现房屋墙体、院墙开裂等情况(图 6)。沉降区第四系覆盖层为粉质黏土、砂砾石层,双层结构,厚 5~18 m,空间变化规律由沉降中心(采空区)向周边方向逐渐减小,主要沉降层位为三叠纪安源组含煤

层,沉降区面积约 0.2 km²,规模为小型。根据历史资料记载,调查区累计沉降量约 4 500 mm;研究人员通过实地调查走访发现,近年来墙体开裂等现象逐渐减少,这与地面沉降速率变化趋势较为一致。
